AB Katrinedal

5/2016

TILSTANDSRAPPORT OG VEDLIGEHOLDELSPLAN

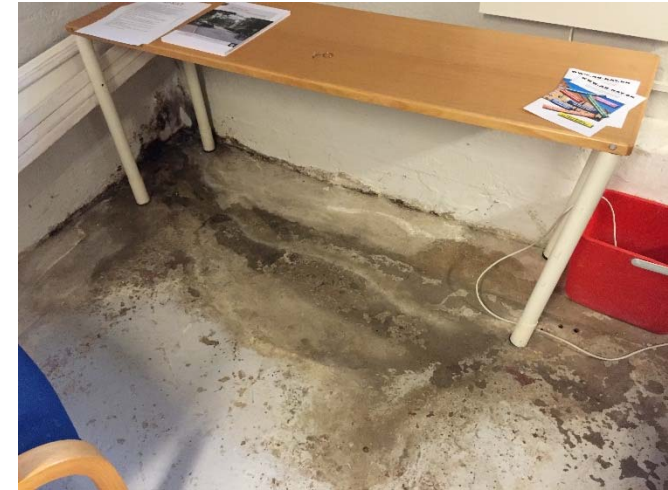
Vandindtrængning i bestyrelseslokale formodes at stamme fra en utæt brønd, der er placeret umiddelbart uden for dette rum.

I bestyrelseslokalet ses der problemer med fugtindtrængning.

Vi anbefaler, at der foretages en istandsættelse af ejendommens udvendige kældertrapper samt en kontrol og reparation af områder, hvor der observeres særlig fugtpåvirkning.

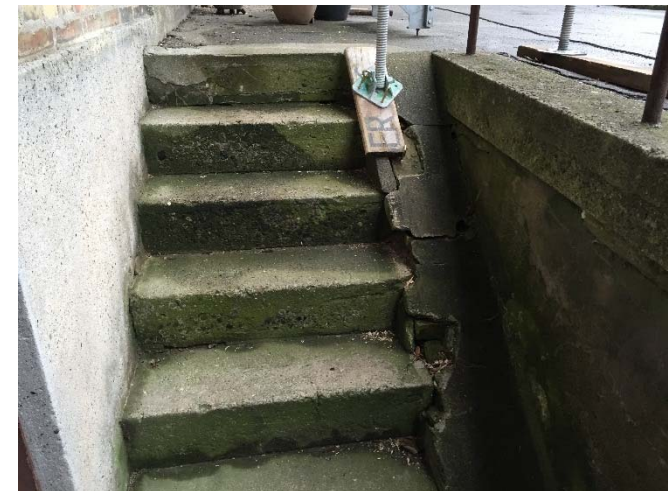
Kælderen (X) fremstår generelt, når dens anvendelse tages i betragtning, i middel stand. Udvendige kældertrapper fremstår generelt i dårlig stand (Y).

Kældertrapper er generelt i dårlig stand.

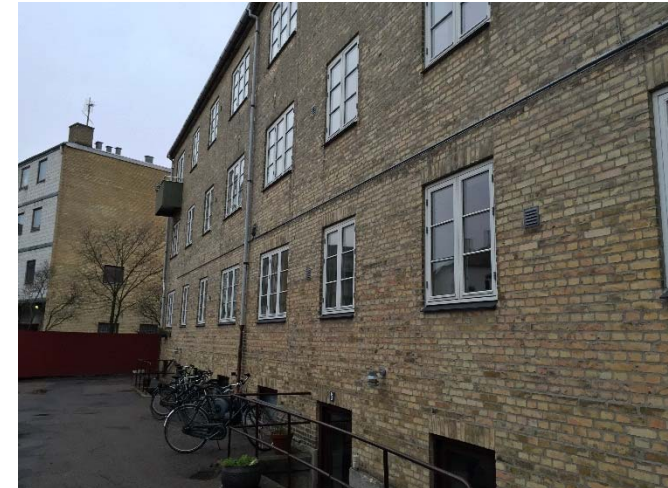
Facaden mod gadeside (X) vurderes at være i middel stand, mens facaden mod gård (Y) er i middel til god stand.

Gårdfacade.

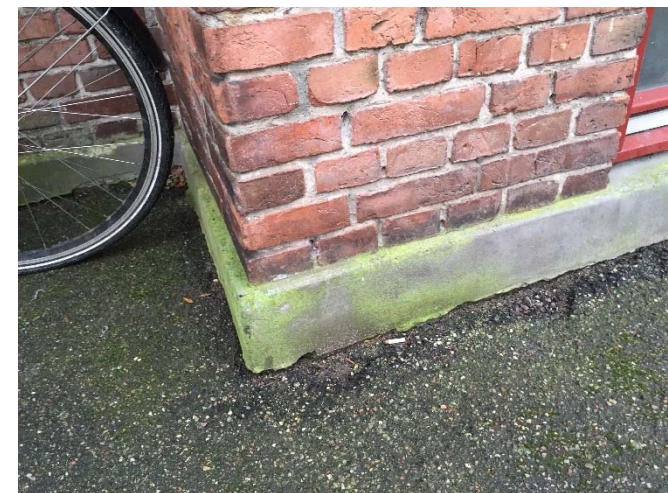
Gadefacaden fremstår med enkelte områder med nedbrudte fuger. Soklen fremstår generelt i nedbrudt stand, med flere afskalninger og revnedannelser.

Sokkel fremstår med afskalninger og revner.

Vi anbefaler, at soklen repareres samt at der i forbindelse med øvrigt stilladskrævende arbejde foretages en eftergang af ejendommens gadefacader.

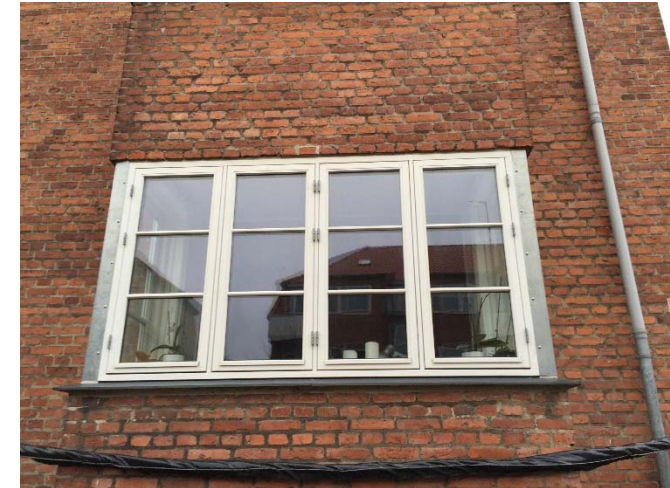
Vinduerne fremstår generelt i middel stand. Vinduerne mod beboelse vurderes at være rimelige ift. nutidens behov og krav, hvorfor det mest fornuftige vil være at foretage en malervedligeholdelse på vinduerne.

Der er nyere trævinduer på hele ejendommen.

Vi anbefaler, at vinduerne istandsættes jf. ovenstående. Der bør i forbindelse med istandsættelse af vinduer foretages en kontrol af sålbænkene, således at det sikres, at disse er korrekt fastgjort.

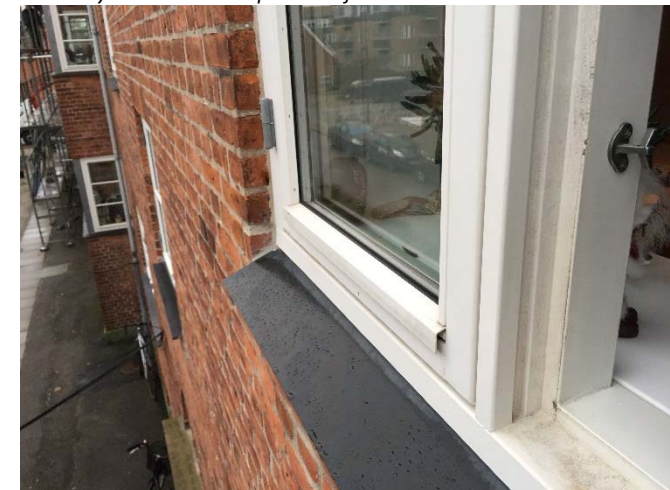
Det bemærkes, at sålbænke er placeret uhensigtsmæssigt ift. afvanding fra vinduerne.

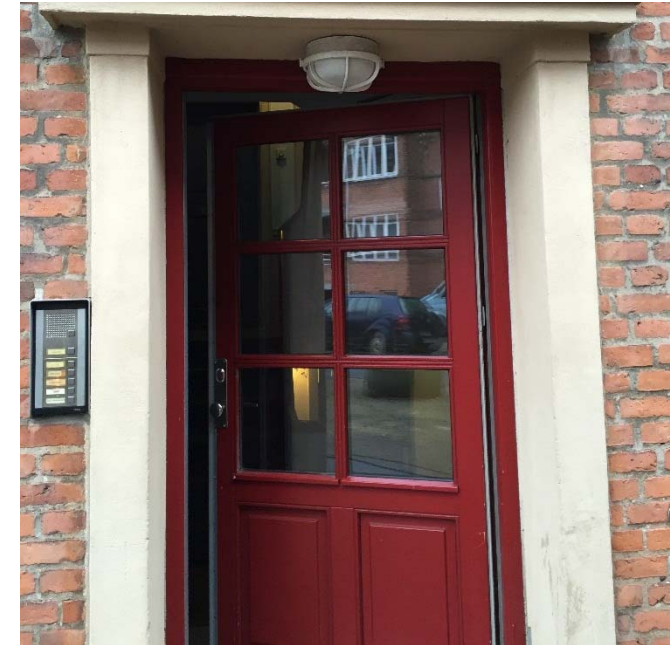
De udvendige døre fremstår generelt i middelgod (X) stand for så vidt angår hoveddøre og middeldårlig (Y) stand for så vidt angår døre til kælder.

Nyere gadedøre.

Vi anbefaler, at dørene malerbehandles, hvilket skal ske med relativt hyppige intervaller pga. slitage fra daglig brug af dørene.

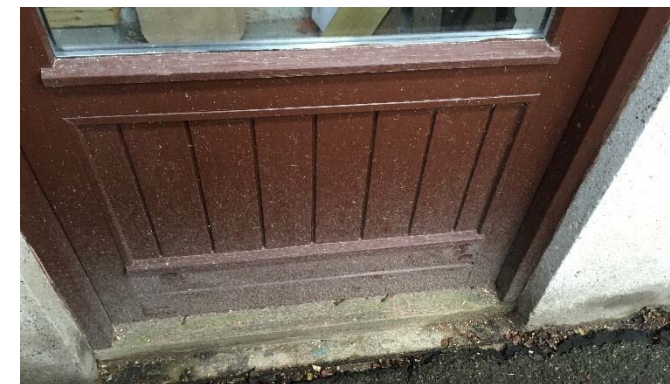
Døre til kælder fremstår med nedbrudte bundtrin.

Bundstykker på kælderdøre skal formodentlig udskiftes inden for nærmere fremtid, da der ses begyndende nedbrydning af disse

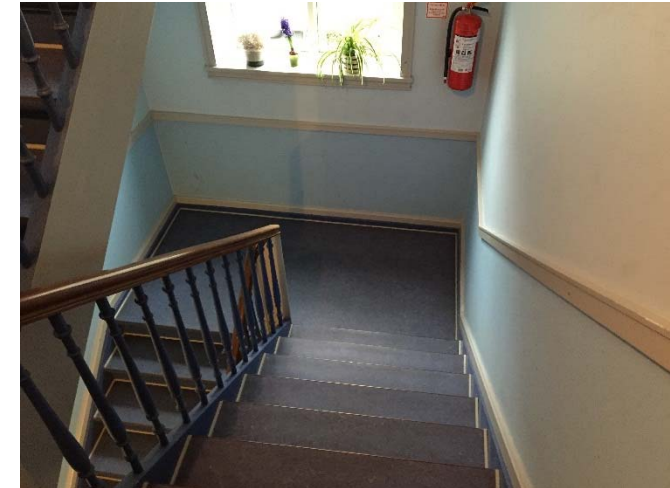
Trapperummene ("X") er generelt i middel stand, der ses dog enkelte revner i terrazzobelægningen samt tegn på slid i linoleummet. Det vurderes ikke, at dette har betydning for trappens levetid. Kosmetisk set trænger trapperummet dog til at blive malerbehandlet, hvilket løfter helhedsoplevelsen af bygningen.

Trapperne er belagt med linoleum, og overflader er malet i varierende farver.

Vi anbefaler, at der planlægges med en istandsættelse af trapperummene inden for ca. 5 år, da det til den tid påregnes, at vægoverflader er så slidte, at de trænger til vedligeholdelse. I samme ombæring bør der foretages reparation af revner i terrazzobelægningen på indgangsreposer.

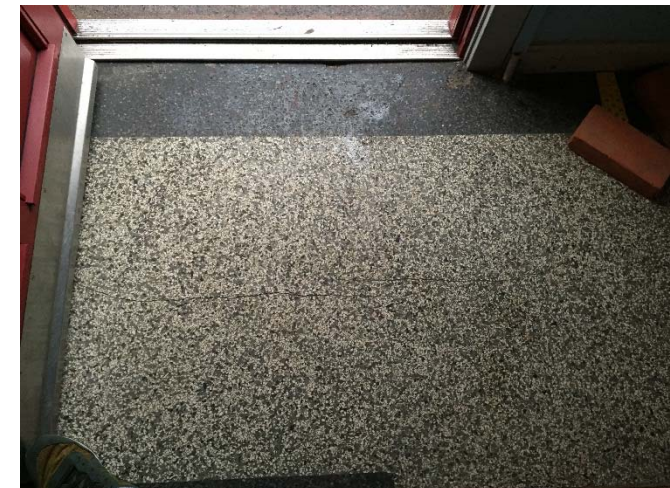
Terrazzobelægningen er revnet i flere opgange, hvilket er et tegn på, at der er begyndende tæring af de underliggende bæreejere.

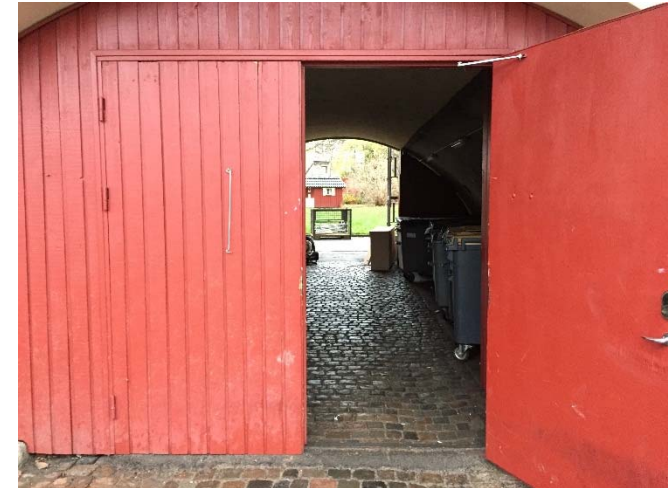
Port ved Katrinedalsvej.

Vi anbefaler, at der foretages almindelig vedligeholdelse af portrum og porte. Det forventes, at omkostninger til dette kan afholdes under almindelig løbende vedligeholdelse.

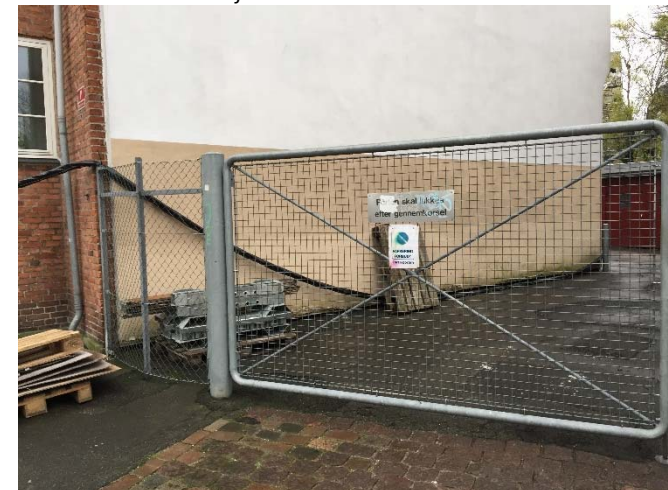
Port ved Tustrupvej.

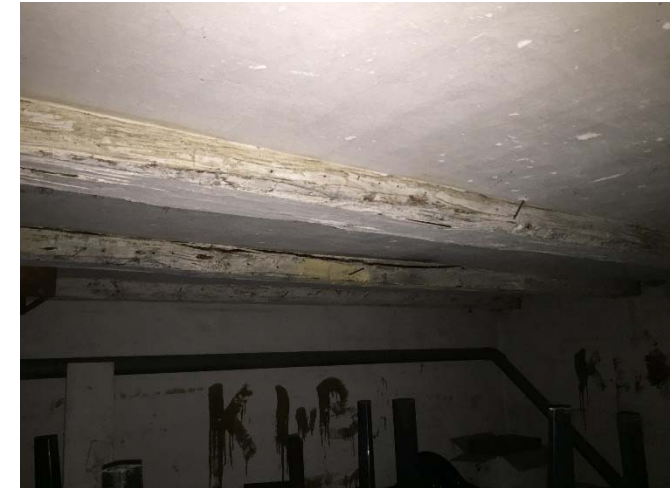
Etageadskillelse i kælder fremstår generelt intakt.

Pudsede lofter i kælder har typisk (og også i denne ejendom) problemer med afskallet puds, hvormed brandsikringen er mindre virksom. Derfor skal dette eftergås af murer og maler (kosmetik) løbende. Udgifter til dette afholdes under almindelig løbende vedligeholdelse.

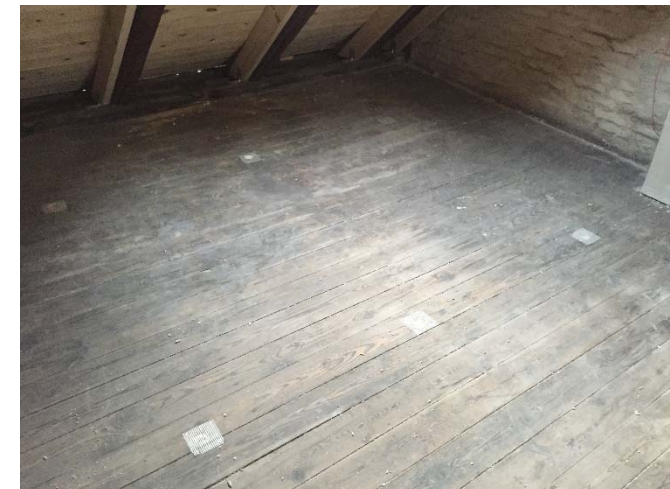
Etageadskillelse mod loftrum er efterisoleret ved indblæsning af mineraluld.

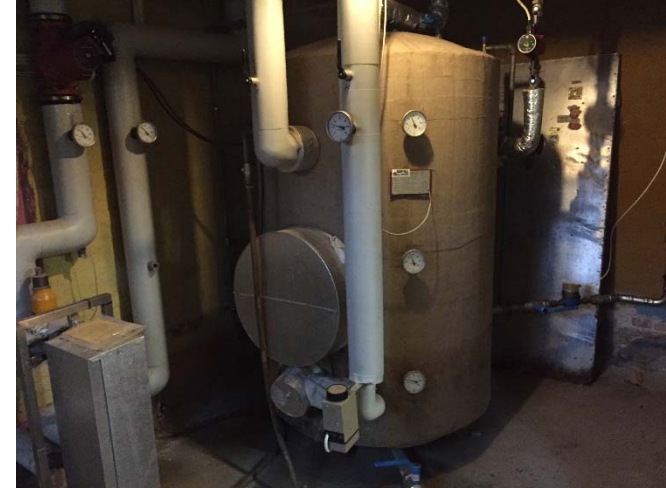
Varmtvandsbeholder og rørføring er isoleret.

Vi anbefaler cirkulationspumper udskiftes til energipumper i takt med, at disse skal udskiftes. Desuden bør isolering af varmecentraler eftergås, så ukontrolleret varmespild undgås.

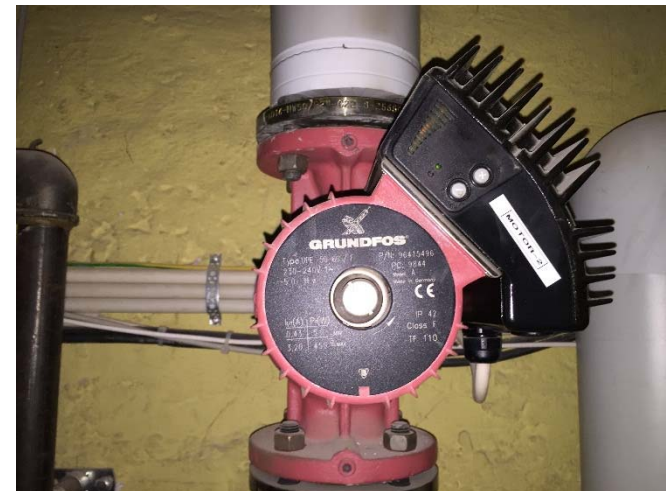
Cirkulationspumpe med variabel styring.

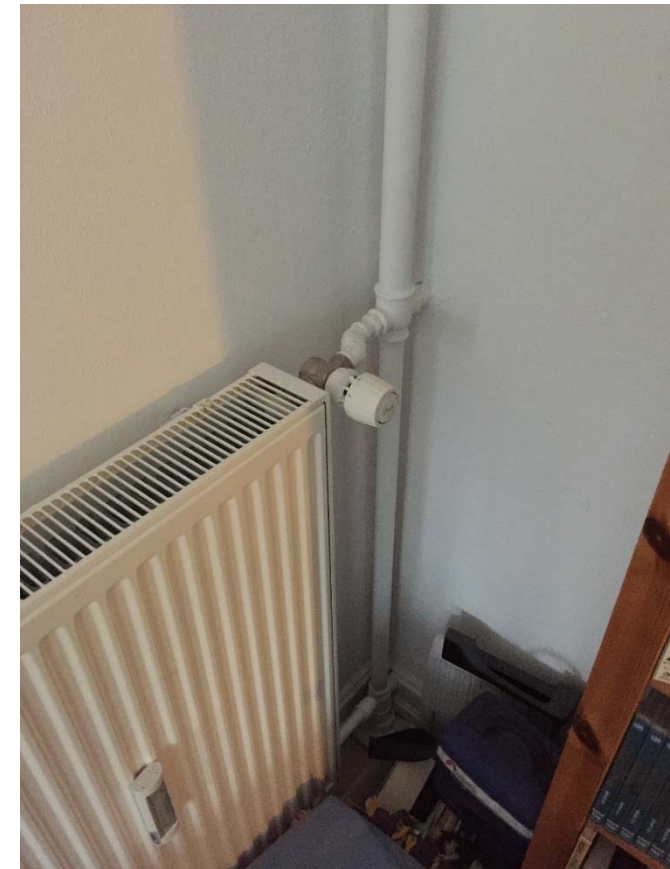
Der er ikke monteret strengreguleringsventiler, men alene de oprindelige reguleringsteer på afgreninger til stigestrange, hvilket betyder dårlig varmefordeling i ejendommen og mindre god udnyttelse af fjernvarmen.

Radiatoranlægget er udført som et 1-strengt anlæg.

Radiatoranlægget anbefales at få monteret strengreguleringsventiler på stigestrange, da det vil medføre en bedre varmfordeling i ejendommen. På sigt kan foreningen overveje at konvertere anlægget til et 2-strengt system med radiatorer placeret under vinduer/på ydervægge.

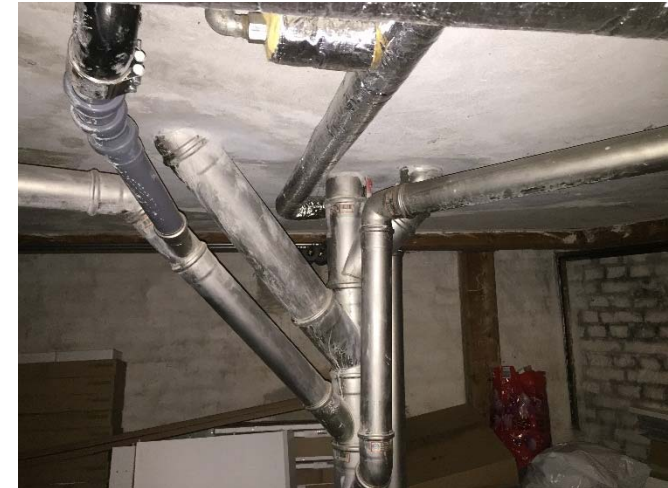
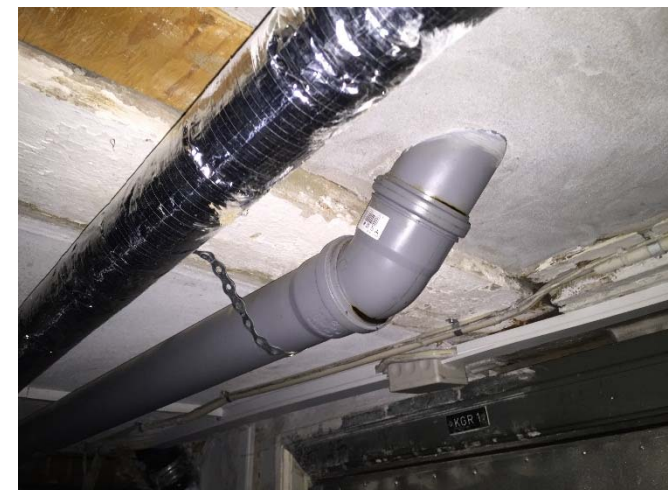
Det anbefales at få kontrolleret afløb fra stueetage, da der flere steder er observeret plastrør i kælderen der er ført fra badeværelser/køkkener i stueetagen.

Plastafløb, som er ført gennem etagedæk udgør en forringelse af brandmodstandsevnen for bygningsdelen og bør udskiftes til ubrandbart materiale.

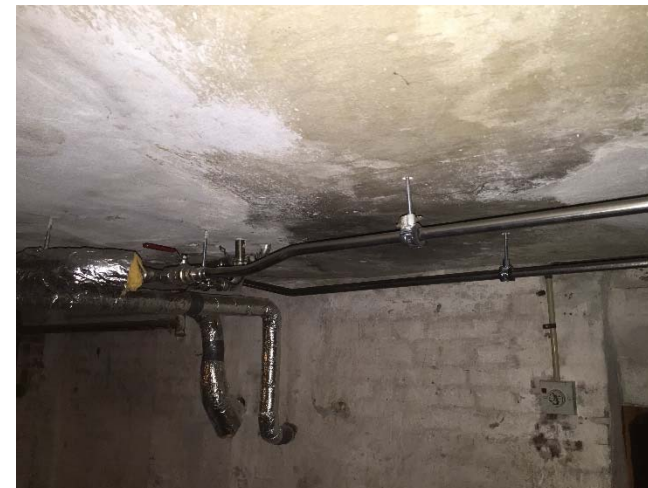
Den samlede installation er udført i nyere rustfri stålør. Rørinstallationer i kælder og på loft er delvist isolerede, dog er ventiler ikke isolerede. I forbindelsen med partiel udskiftning af rør og ventiler er isolering ikke blevet retableret. Der er mangelfuld rørmærkning af installationen.

Vandinstallationer er udført i rustfrit stål. Der ses flere strækninger med manglende isolering.

Vi anbefaler, at foreningen fortsat, som led i den almindelige drift, vedligeholder vandinstallationerne. Foreningen skal være opmærksom på krav om etablering af brugsvandsmålere på varmt brugsvand, hvor dette er muligt, ligesom der er krav til udskiftning af eksisterende (og nye) vandmålere hvert 6. år iht. målerdirektivet. Omkostninger hertil er indføjet i vedligeholdelsesplanen i nødvendigt omfang.

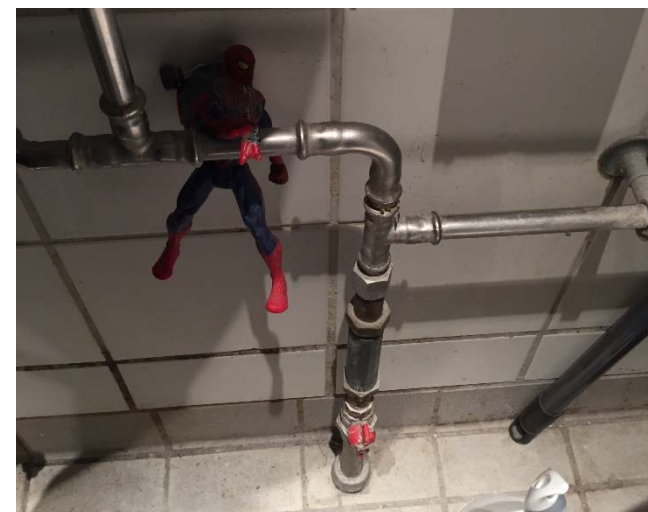
Sammenblanding af flere forskellige typer rør og materialer.

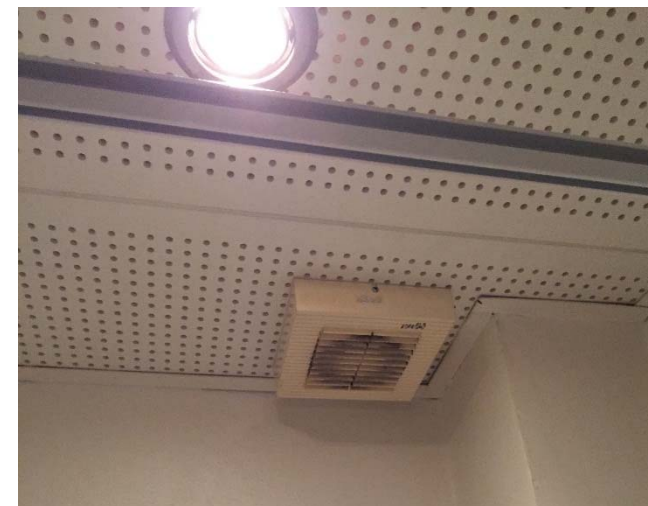
Naturlig aftrækskanal med påmonteret ventilator.

Vi anbefaler, at kanalerne for naturligt aftræk renses ca. hvert 8.-10. år for at undgå gener i for stort omfang med nedfaldende skidt og snavs og for at sikre, at kanalerne er virksomme.
