AB Katrinedal

5/2016

TILSTANDSRAPPORT OG VEDLIGEHOLDELSPLAN

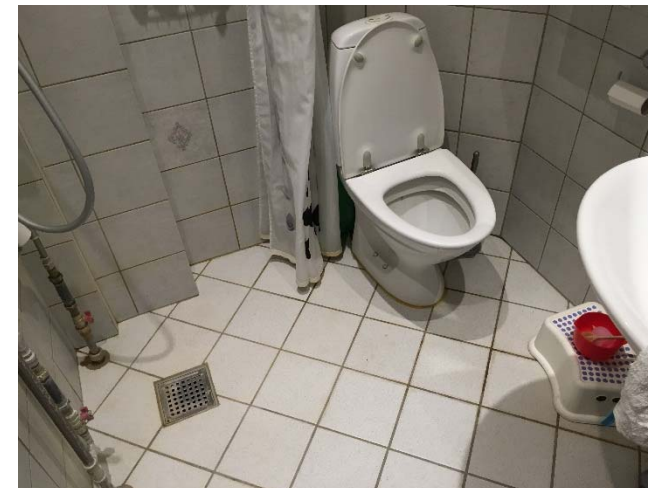
Alle lejligheder har eget toilet og bad, som alle er moderniseret i nyere tid. Gulve er udført med støbt dæk belagt med fliser. Vægge er hovedsagligt beklædt med fliser.

Eksempel på indretning af badeværelse.

Vi anbefaler, at ejendommen fortsat lader de enkelte andelshavere forestå modernisering på individuel basis.

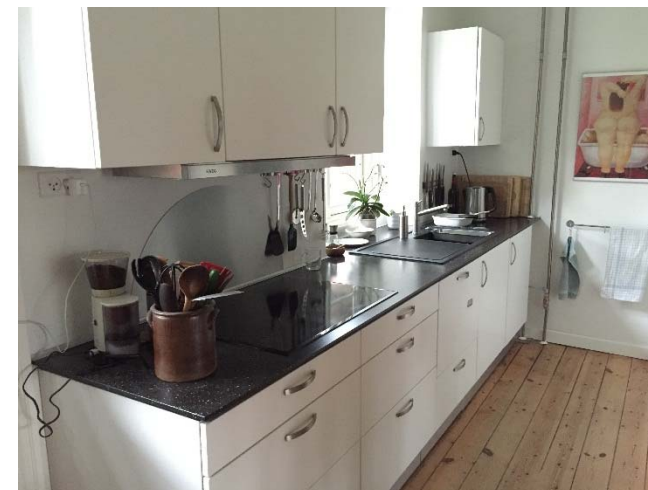
Eksempel på indretning af køkken.

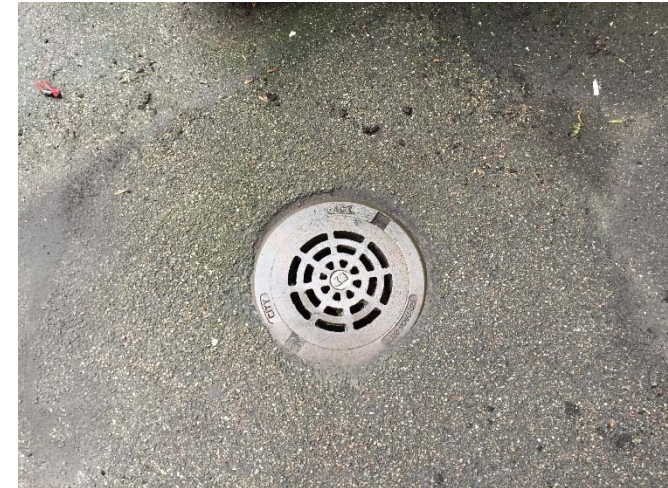
Karaktergivning i afsnittet stand er ikke anført, idet det ikke har været muligt at få forelagt oplysninger, dokumentation på kloakkens tilstand.

Idet tilstanden er ukendt, er det vores anbefaling, at der nu gennemføres en kloak, tv-inspektion. Vi anbefaler, at kloakken herefter repareres eller udskiftes ud fra det behov som en nærmere undersøgelse (kloak, tv-inspektion) måtte give indsigt i. Foreningen skal ud fra skadesomfang og typer samt forsikringsdækning afklare, om der er mulighed for at få dækket enkelte eller flere af de skader, som måtte konstateres på kloakken. Vi har afsat beløb til kloak, tv-inspektion samt til udbedring af formodede skader, så installationen ikke har skader, som overstiger kl. 2 skader. Egentlig udskiftning er ikke prissat, men kan, hvis installationen er i meget dårlig stand, være relevant, hvilket nærmere undersøgelser må give indsigt i. Herudover anbefales foreningen årligt at sørge for, at der foretages spuling / rensning af kloak for at sikre funktionen af kloakken og for at sikre, at der ikke kommer mangelfuld vedligehold, som giver reducerede muligheder for at opnå forsikringsdækning ved skader.
